Bauvorhaben
**Energetische Sanierung der Grund- und Gemeinschaftsschule Stecknitz am
Standort Berkenthin**

Bauherr
Schulverband an der Stecknitz über Amt Berkenthin

Energetische Sanierung im Rahmen der BMU-Klimaschutzinitiative

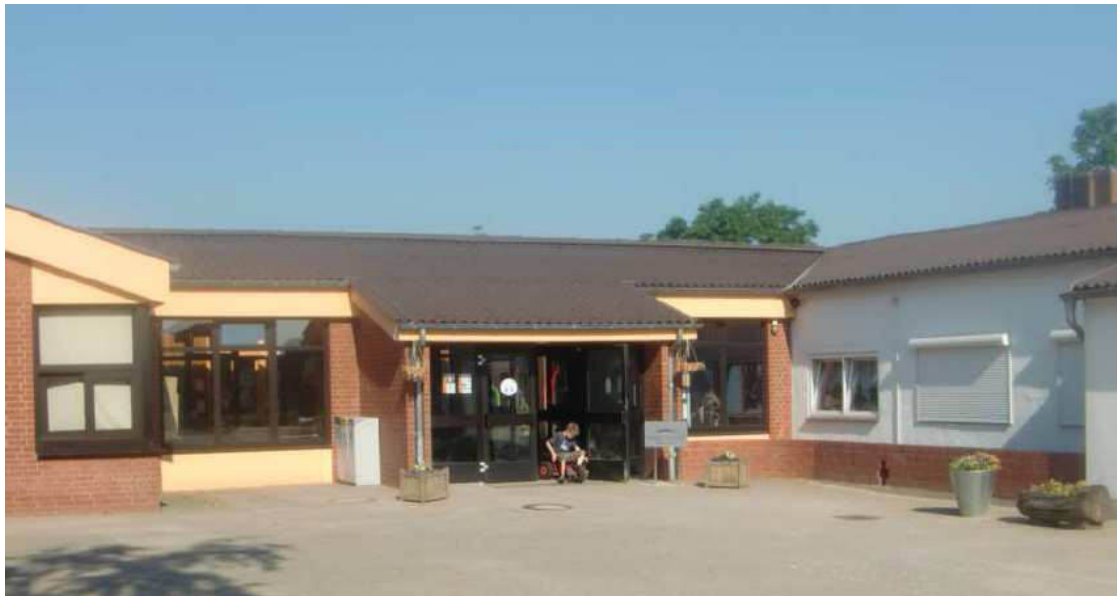
Zustand vor Sanierung

Foto Haupteingang

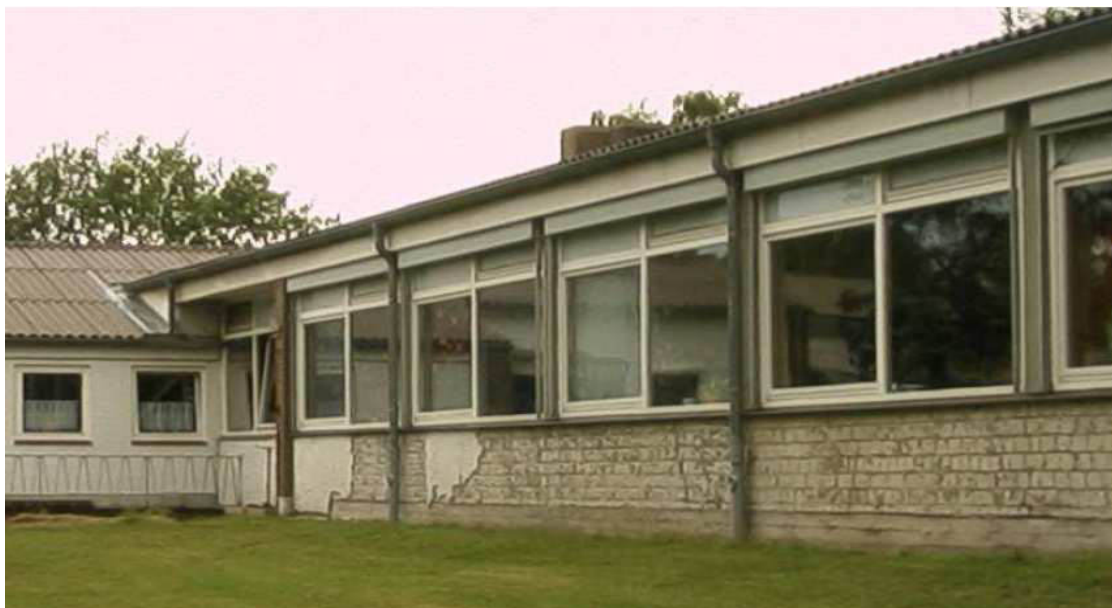
Foto Klassentrakt Bauabschnitt I

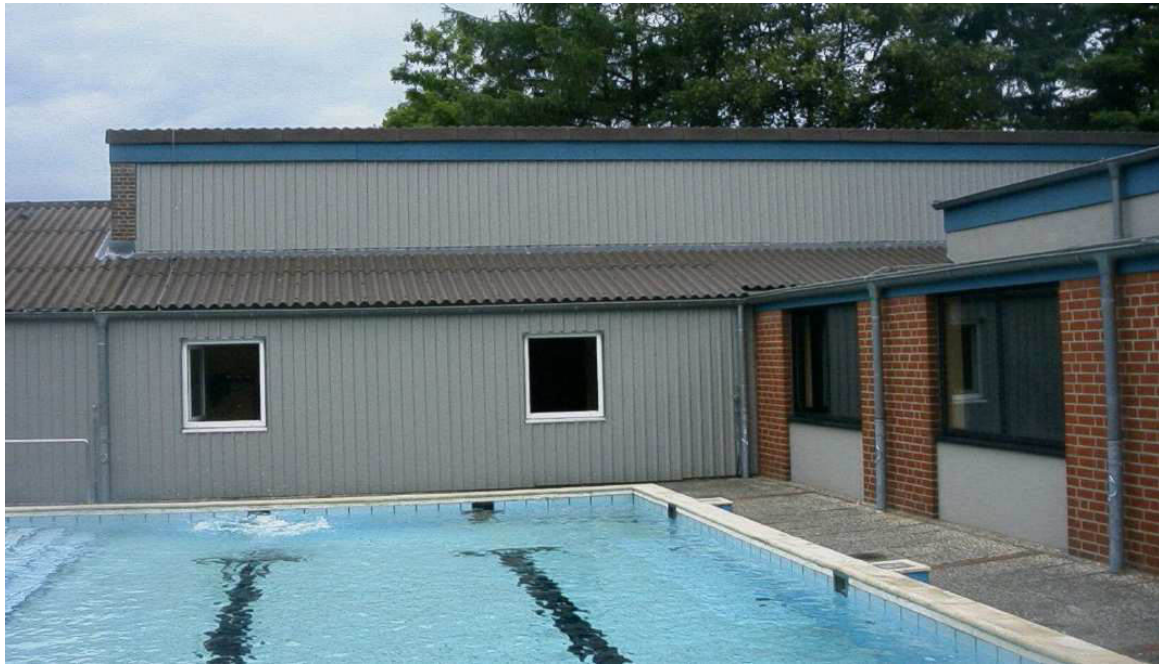
Foto Schwimmbadhof Bauabschnitt II

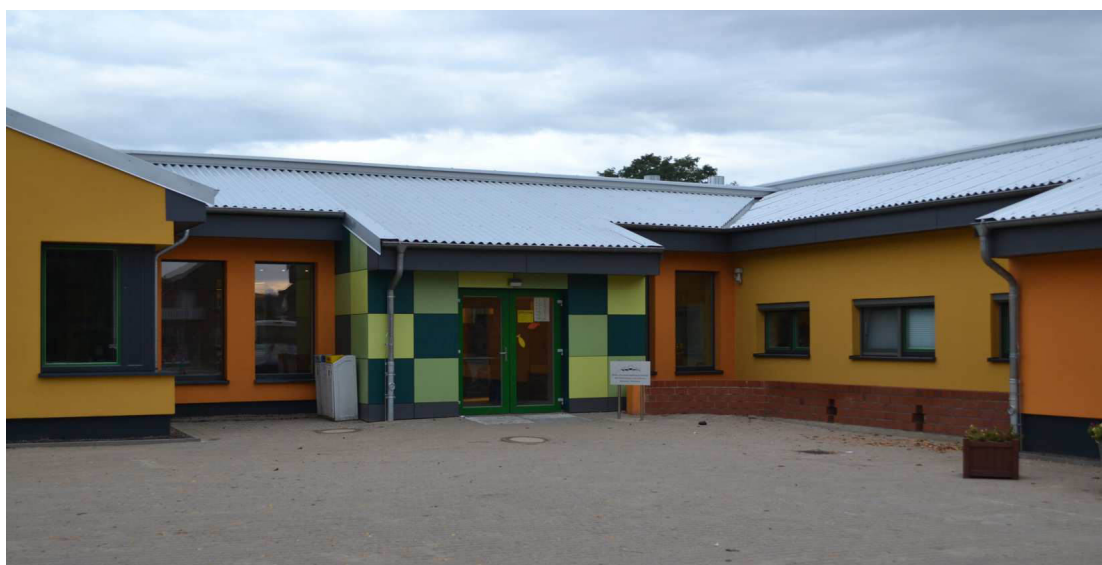
Zustand nach Sanierung

Foto Haupteingang

Die Fenster wurden durch energiesparende dreifach verglaste Elemente ausgetauscht.

Die Außenwände des Schulgebäudes erhielten ein Wärmedämmverbundsystem mit bis zu 20cm Wärmedämmung.

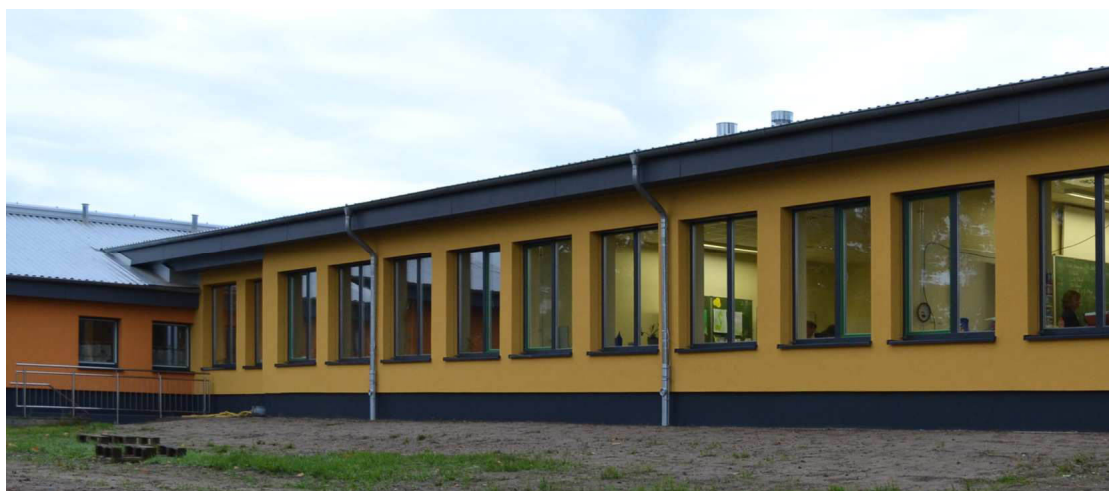
Foto Klassentrakt Bauabschnitt I

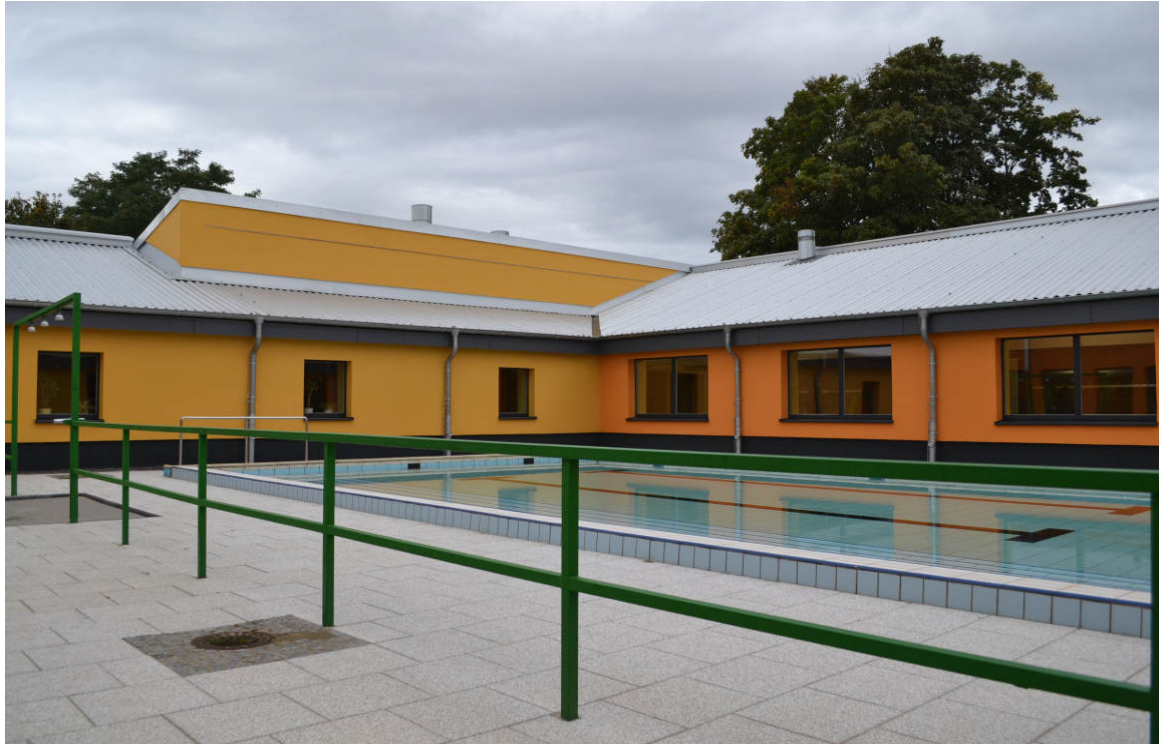
Foto Schwimmbadhof Bauabschnitt II
